## EXEMPLE DE CAS

### ETANCHEITE RESERVOIR EAU POTABLE

*Client* : GENERALE DES EAUX

*Maîtrise d'oeuvre* : VILLE DE ROPHEMEL

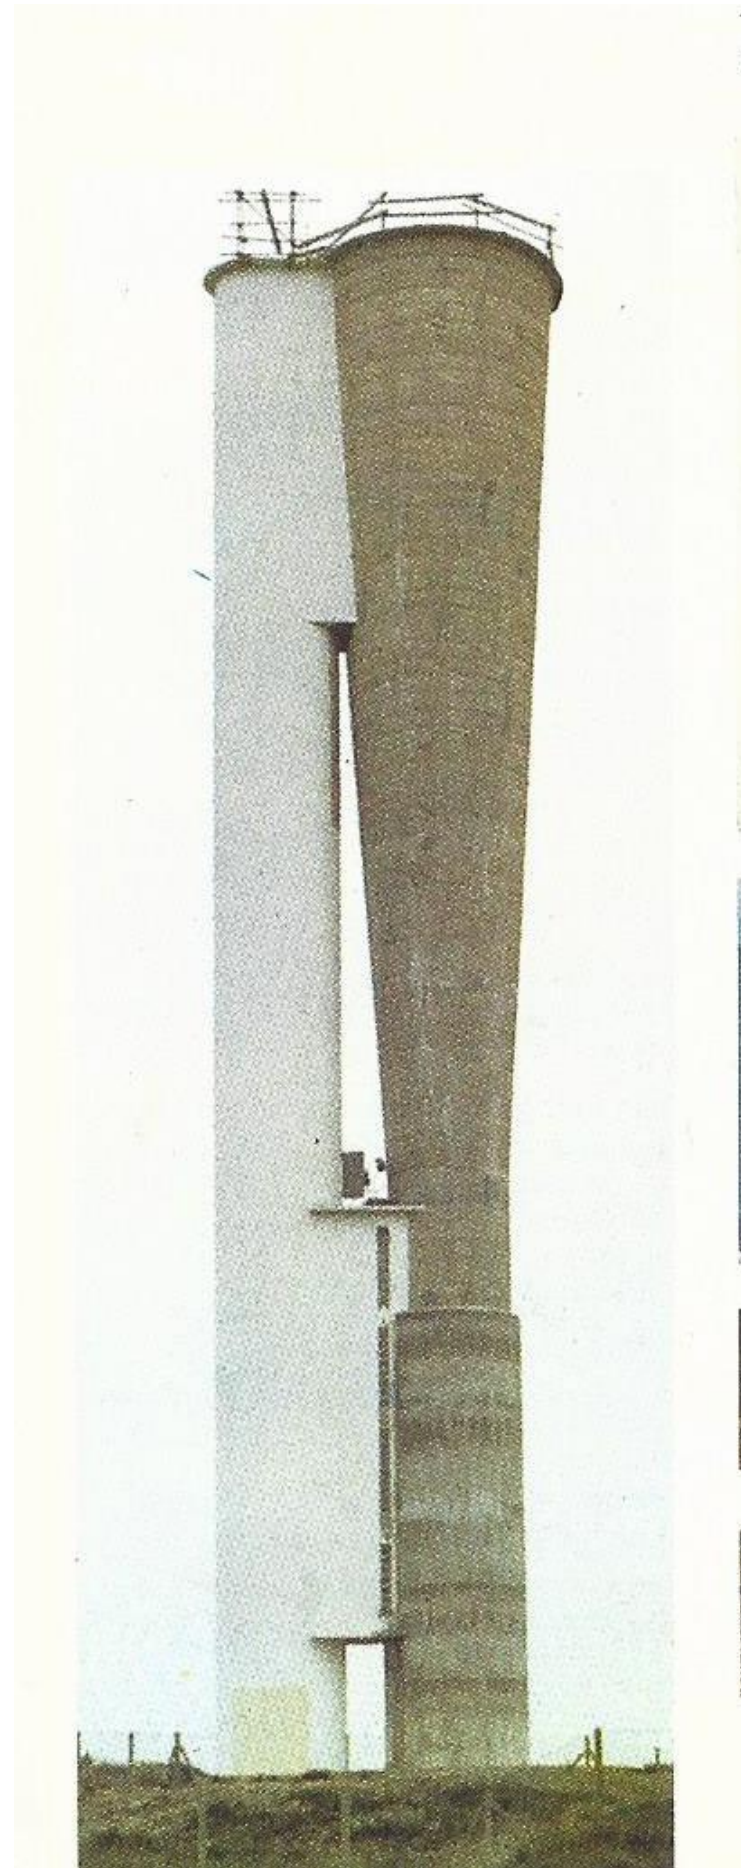
Etanchéité d'une cheminée d'équilibre – Réservoir fissuré depuis 7 ans (année de la construction) sans qu'aucune technique de réfection de l'étanchéité ait réussi à étancher l'ouvrage. Hauteur du fût : 40 m Niveau d'eau variable de 40 m à 5 m créant des mouvements permanents des fissurations du béton.

En octobre 2015 la cheminée d'équilibre est toujours en exploitation, avec le revêtement d'étanchéité d'origine, sans désordres d'étanchéité (après **38** années de service)

- Ponçage du béton
- application du SOUPLETHANE 6 : épaisseur 2 mm

- le SOUPLETHANE 6 est un revêtement d'étanchéité pontant des fissurations du béton jusqu'à 3 mm d'ouverture.
