TOITURES EN FIBRES CIMENT

TECHNIQUE SOUPLETHANE

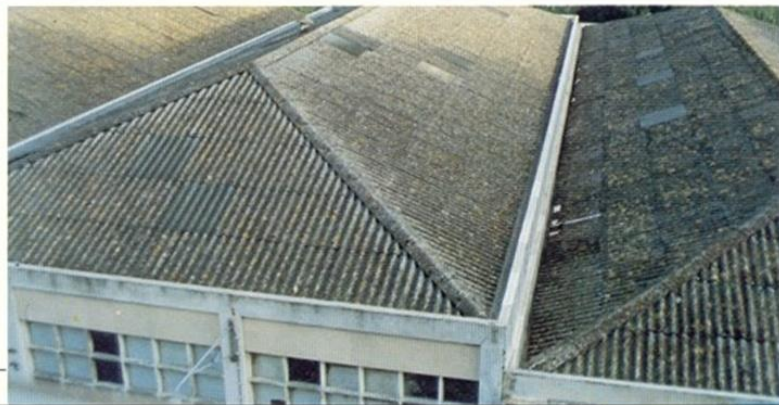
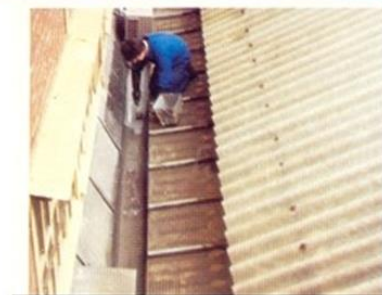
Le SOUPLETHANE est appliqué en un film liquide sur la toiture. Il est très adhérent au support, résistant aux agressions chimiques de l'atmosphère, aux UV et est anti-cryptogamique. Il ponce des fissurations du support et est facile d'entretien et de réparation. En outre il est possible d'assurer un revêtement étanche et continu en assurant un pontage entre les joints de recouvrement des plaques avec un support en tissu de verre. Les boulons de fixation des plaques sont également scellés avec la résine garantissant l'étanchéité en ces endroits.

Le toit revêtu de SOUPLETHANE peut également être rendu anti-dérapant par projection de silice fine sur le film liquide avant polymérisation. Cette technique est un facteur important de sécurité pour toute personne destinée à intervenir avec précaution sur un toit en pente, même si cette toiture n'est pas normalement accessible.

application du SOUPLETHANE à raison de 1 à 1,3kg/m² (selon l'état du support).

au rouleau : difficulté d'assurer une régularité de l'épaisseur sur les ondes et le fond des ondes.

à la machine : application régulière et épaisseur constante entre le haut et le bas des ondes.
