SANIERUNG VON STAHLTANKS

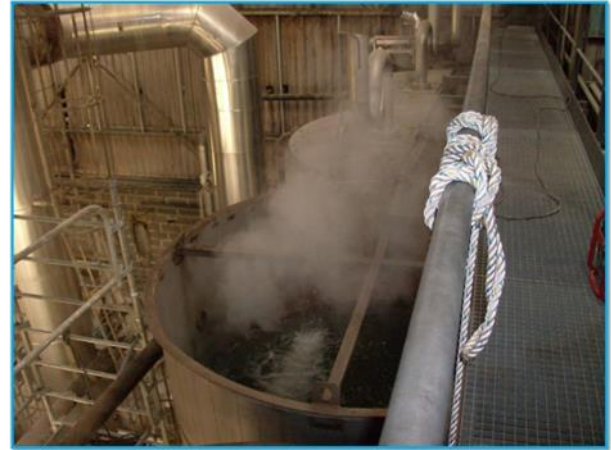
- **Im Falle von genieteten Tanks** : - in diesen Fällen werden zuvor alle Niete überklebt. Im Falle von besonders großen Löchern können Bleche auf das SOUPLETHANE UR 5 geklebt werden, ohne dass Schweißen erforderlich ist. SOUPLETHANE UR 5 wird dann durchgehend auf den ganzen Bereich des Tanks aufgetragen.
